北辛安路

护栏挡直行 车道改左转

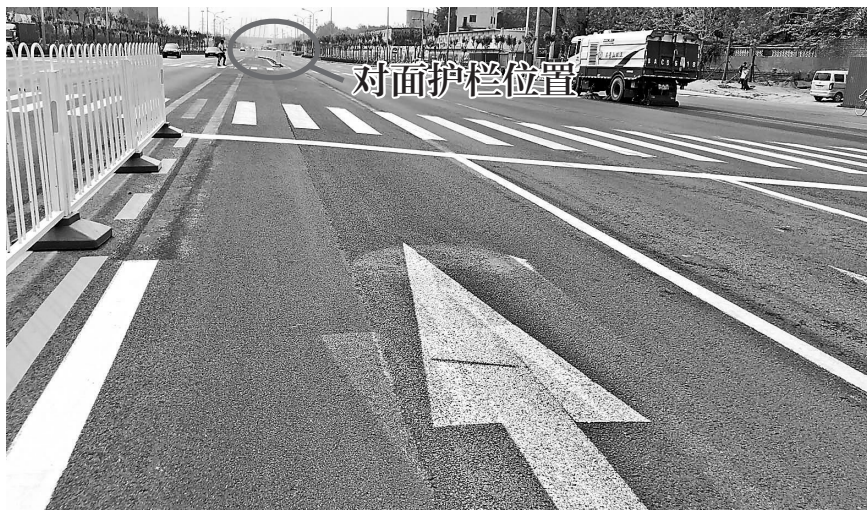
此前，护栏挡住了直行车辆的去路

直行车道正前方与护栏“面对面”

记者看到，该路口南北两侧各有一个人行横道，两条人行横道之间距离仅有20米左右。车辆如果在最里侧车道由北向南行驶，在经过北侧人行横道后应继续直行，然而就在南侧人行横道旁，正对着北向南最里侧直行车道的，是路中间的隔离护栏和对向车道。

为了给左转提供足够的空间，路中间的隔离护栏向西侧进行了挪移，这就导致该护栏占用了北向南车道，记者在现场能看到，隔离护栏明显不是呈直线排列，快到路口时向西侧进行了扩展。

该工作人员表示，已与负责北辛安路施画交通标识线的单位联系，会马上进行调整，“其实这样设置的话，北向南有影响，南向北最里侧车道也会受影响。”接下来，会在北向南最里侧车道施画导流带，让最里侧车道的车辆提前并线到相邻车道。

近日，记者再次来到北辛安路，看到该路口虽然并未施画导流带，但却把最里侧的直行车道更换为左转弯车道，从而解决了该问题。
